Des dalles alvéolées dans le logement

REX CORMONTREUIL _____

Mai 1997

REX CORMONTREUIL

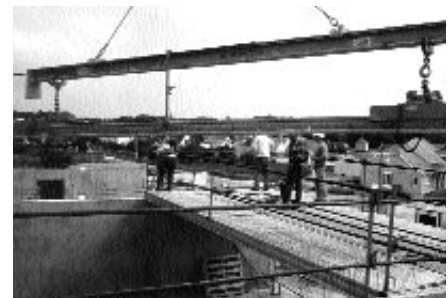
La grue transférait directement les dalles alvéolées¹, depuis la remorque du camion jusqu'à la partie d'ouvrage à réaliser. Un palonnier spécial, constitué d'une poutre supportant deux pinces autoserrantes, permettait de saisir les dalles. Deux chaînes de sécurité, passant sous la dalle et attachées aux pinces, étaient mises en place dès que la dalle était soulevée de quelques centimètres. Leur fonction était de retenir la dalle en cas de défaillance d'une des pinces. A l'extrémité de chaque chaîne était attachée une corde destinée à accompagner le mouvement de chute de la chaîne lors de son décrochage, au moment où la dalle était prête à être posée sur ses appuis. Les compagnons effectuaient les opérations de guidage manuel et de mise en place des dalles, protégés des chutes par un garde-corps intégré aux dalles lors des manutentions. Ce garde corps était constitué de trois supports verticaux fixés à la dalle supportant une barre horizontale. Cet équipement, installé alors que la dalle était encore sur le plateau du camion de livraison, n'était retiré d'une dalle posée que lors de la mise en place de la dalle suivante. Le garde corps équipant cette nouvelle dalle assurait la sécurité des compagnons pour la pose de la dalle suivante. Le réglage de la position définitive était effectué par les compagnons, sur la base d'une évaluation visuelle des largeurs d'appui. Le déchargement d'une remorque contenant sept dalles (soit environ 80 m²) s'effectuait entre 45 et 60 minutes, sauf pour les dalles à torons dépassants dont le temps de pose

se trouvait augmenté en cas d'éventuelles difficultés à marier les torons et les fers en attente dans les voiles. Des files d'étais, disposées en rive des supports verticaux, servaient alors d'appui temporaire, le temps de sceller les torons par les chaînages en béton armé.

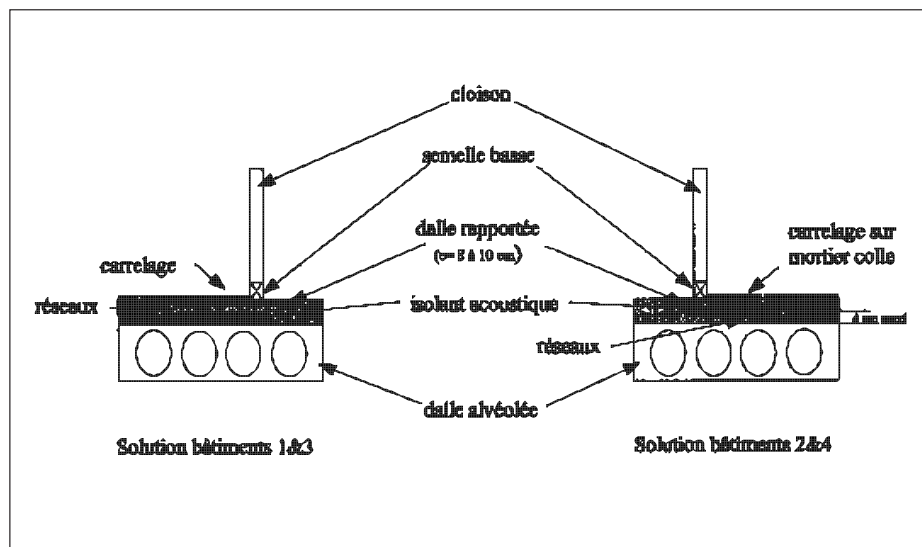
Cette succession d'opération, et notamment le traçage des zones carrelées, met en évidence des problèmes de cotation des plans. Les plans architecte ont été utilisés (il n'y avait pas de plan de synthèse). Le conducteur de travaux a reporté sur les plans les côtes d'im-

plantation des cloisons de manière à ce que le plaquiste puisse utiliser une information à jour lors de son intervention.
